SECRETARIA MUNICIPAL DE PLANEJAMENTO OBRAS E SERVIÇOS

RELATÓRIO FOTOGRÁFICO

Assunto: Descrição geral da infraestrutura existente.

Local: Av. Maria Aparecida Salgado Braghetta
(Trecho entre Trevo da Av. Euclides da Cunha e Trevo da Feira do Produtor).

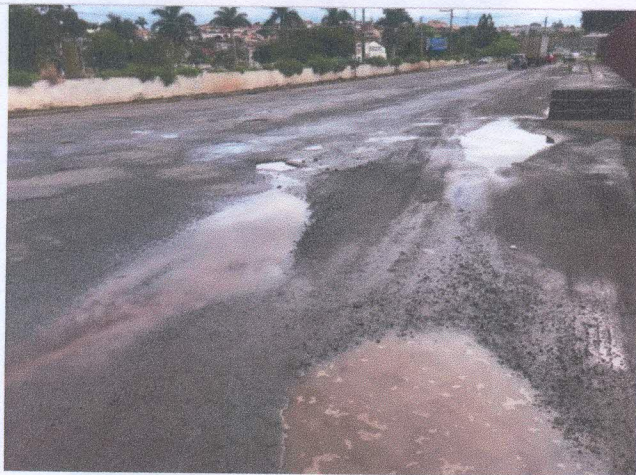
Foto 01

Ausência de galerias e base de pavimentação danificada

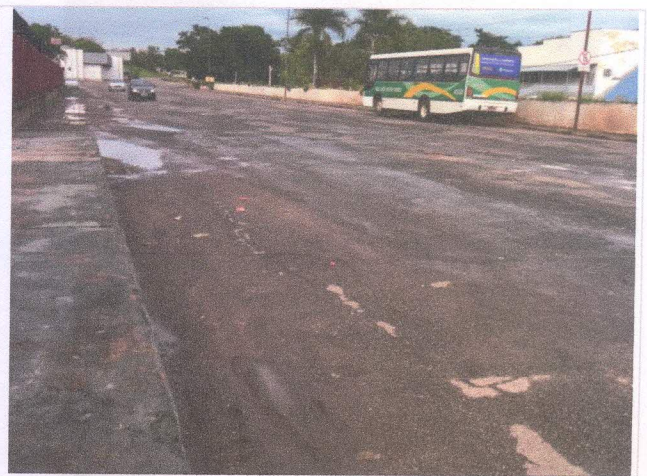
Foto 02

Ausência de galerias e base de pavimentação danificada

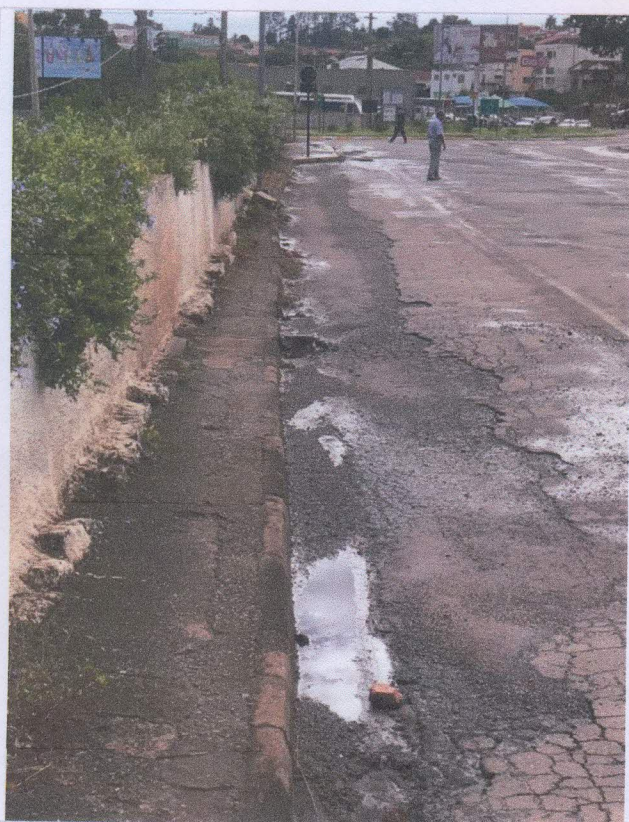
Foto 03
Ausência de passeio público em alguns trechos

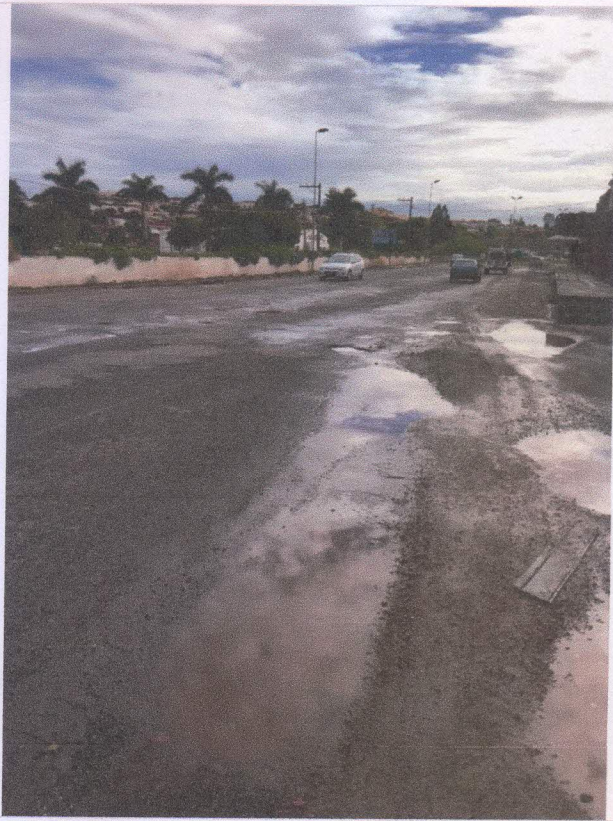
Foto 04
Iluminação pública insuficiente

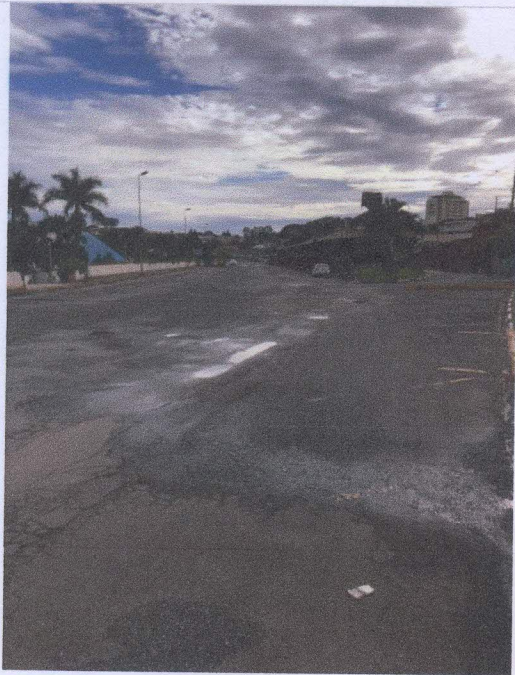
Foto 05
Vista do trecho onde o acesso será fechado

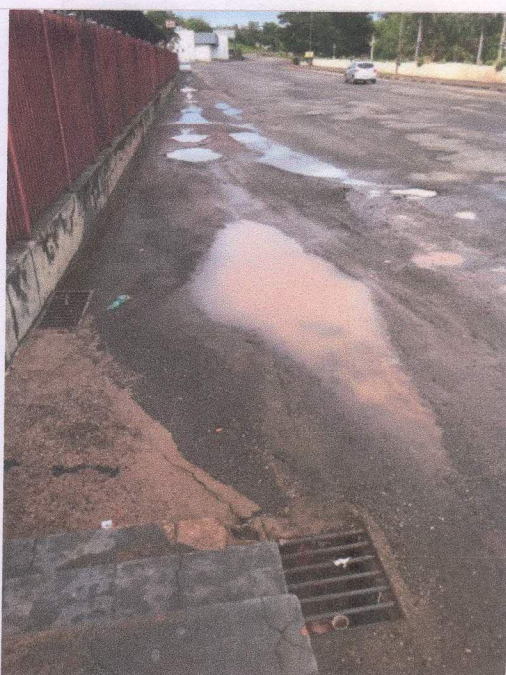
Foto 06
Ausência de rampa de acessibilidade

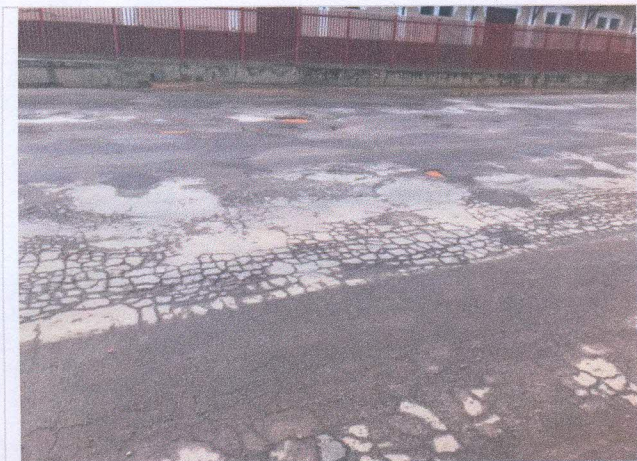
Foto 07
Base de pavimentação danificada

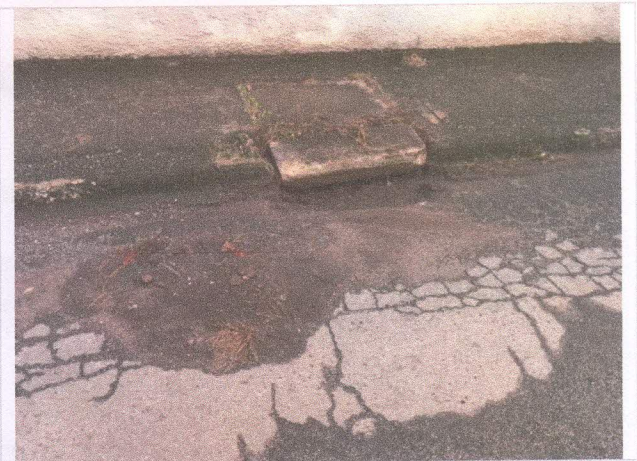
Foto 08
Sistema de drenagem insuficiente e danificado
